# 貓纜T16塔柱下邊坡整治後之地錨荷重觀測和預力複拉

## 摘要

## Monitoring and Re-stressing of the Anchor Loads after the Remediation of the Maokong Gondola T16 Downslope

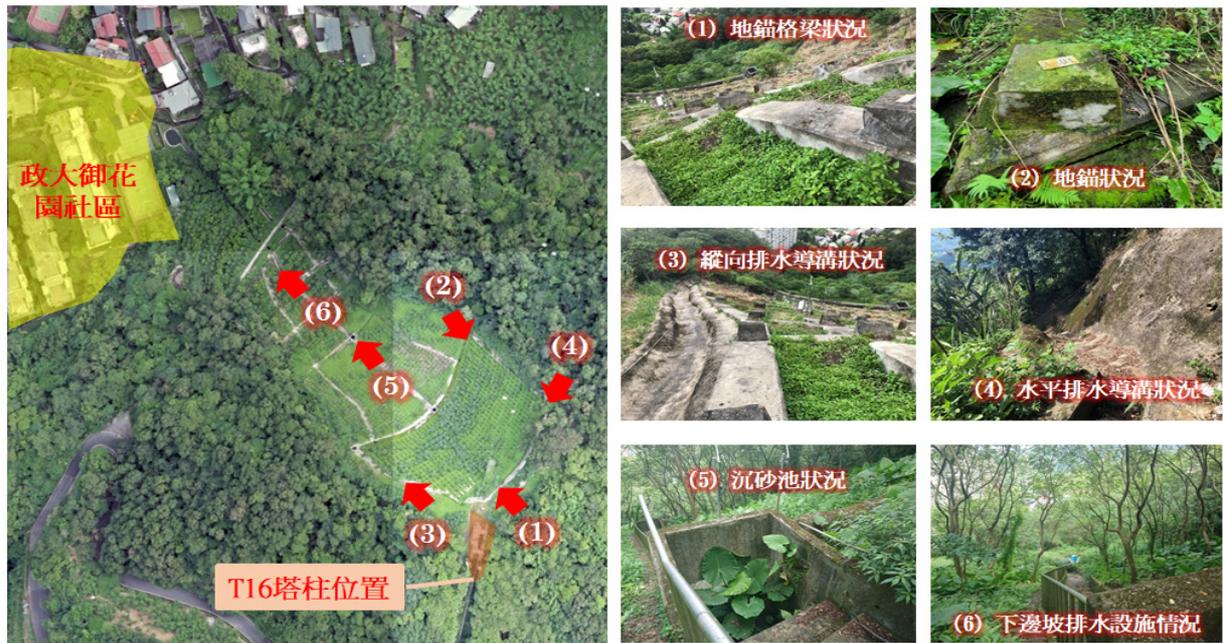
2008年薔蜜颱風來襲時，貓纜T16塔柱下邊坡，因為地形構造(向源侵蝕溝)、地質條件(崩積土層厚達2~6m)和超大豪雨(累積降雨量達500mm/24小時)因素影響，發生了大規模的淺層邊坡滑動災害。雖然，由災後的調查和鑑定報告指出「地表逕流和侵蝕」是導致崩積層滑動的主要原因(臺北市土木技師公會、臺北市大地技師公會、臺北市水土保持技師公會、臺北市結構工程工業技師公會，2008；黃與楊，2009)，原則上只要針對滑動坡面的排水措施進行改善，即可達到災害防患的目的。但是，這次邊坡滑動災害之敷地範圍大(約1.2公頃)、沖蝕運移土石量多(約3萬立方)且又有顯著的保全對象(例如：貓纜T16塔柱基礎和下邊坡住宅社區)，故臺北市政府基於都會區山坡地的安全維護和市民生命財產的保全考量，周嚴地透過邊坡穩定設施、坡面保護設施、排水/逕流截留設施、和邊坡綠化植生設施進行複合式的滑坡治理設計及規劃，並在短短的2年內完成所有整治工程的施工(2008年9月~2010年8月)。回顧這些治理工程的設計和施工措施可知，滑動範圍上邊坡至下邊坡，除了排水/逕流截留目的而採用的水平/縱向排水導溝、集水井和沉砂池外，穩定滑動土體的土工構造主要包含有微型樁、地錨、土釘、排樁和帽梁等設施(游與傅，2017；林等人，2018)，這些構造體在服務10年後的近況，如圖一所示。

圖一 T16塔柱下邊坡治理措施之功能近況(2020年)

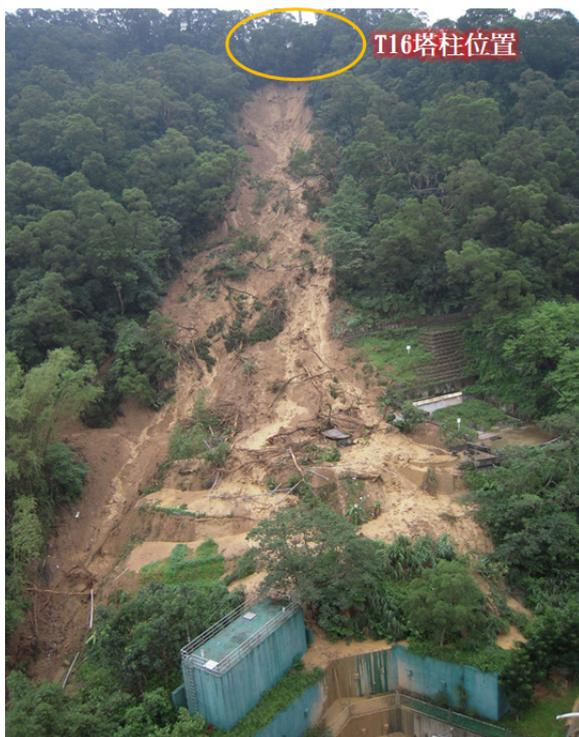
2008年9月26日至29日薔蜜颱風來襲期間，貓纜T-16塔柱下邊坡發生崩塌，崩塌範圍之影響長度約230m，寬度為20~80m，總崩塌面積約1.2公頃，崩塌土石量約3萬立方(游與傅，2017)，最重要的，崩塌範圍除了最頂端影響貓纜T16塔柱基礎的穩定性外，最底端更延伸至邊坡下方之政大御花園社區，危及市民之生命安全(如圖二為崩塌現場照片)。本文為引用這個案例做為旨揭目的說明，下列將針對這個邊坡發生滑動之地形、地質條件和後續治理背景進行回顧：

圖二 貓空纜車T16塔柱下邊坡崩塌現場照片 (陳仁達技師提供)

如圖二所示，因T16塔柱位於山脊稜線上(高程約EL.215m~EL.280m)，換句話說，這個山脊也是左右二側集水區的分水嶺。以崩塌側為例，其地表水或逕流水將由山脊匯流至政大

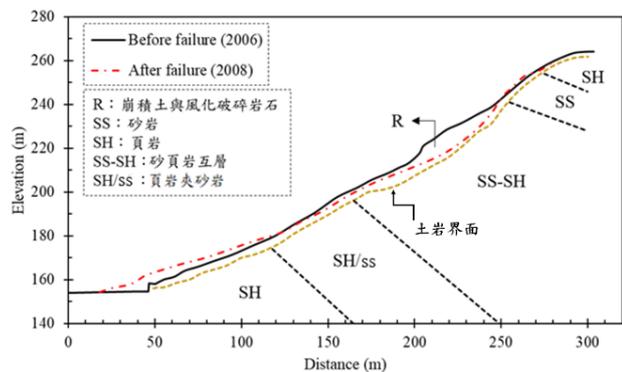
御花園社區。同時，如圖三由貓纜T16塔柱中線向下延伸之地形可知(楊等人，2020)，在崩塌前略呈凹入之侵蝕溝狀態，故崩積岩層易有風化產生之向源侵蝕現象。另外，貓纜T16塔柱下邊發生滑動前(2006年)之地形剖面，主要是參照臺北市政府千分之一地形圖所繪製；滑動後

圖三 貓空纜車T16塔柱中線向下延伸之地形剖面  
和地質分佈圖 (楊等人，2020)

之地形則是參照現地測量和調查所得結果進行套繪(2008年)，比較遺憾的是下邊坡的土壤堆積狀況和實際堆積量體，因礙於災後搶修，於崩塌發生後即立刻清除並未有清楚的紀錄。

貓纜T16塔柱下邊坡位於台灣西北部麓山帶地質區內，基盤岩層主要由大寮層所構成，平均坡度約為 $26^{\circ}$ 。如圖三由邊坡表層沿深度分佈情形，可大概將該處邊坡地質簡化為：1.崩積層(R層)，平均厚度約2~6m是這個邊坡的主要滑動範圍；2.輕度風化的頁岩(SH層)，厚度約20m；3.塊狀砂岩厚度約16m(SS層)；以及4.頁岩夾砂岩或砂頁岩互層(SH/SS和SS-SH層)，厚度約80m左右。

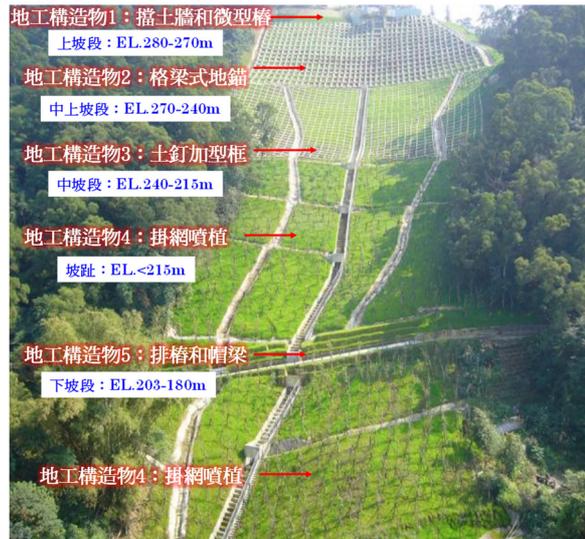
同上一所述,除了地形構造和破碎崩積層是觸發這次淺層邊坡滑動的主要原因外,超大豪雨(累積降雨量達500mm/24小時)更是關鍵的觸動要素。但是,因為滑動區域位於都會區且又要考量洪汛期和連續遭遇颱風侵襲,可能導致的二次災害影響,除了有助於坡面排水功能提昇的水平/縱向排水導溝、集水井和沉砂池應在短時間積極建築外,為了保全上坡段T16塔柱基礎和下坡段政大御花園社區,整體治理工程也基於生態保護和綠美化之設計思維,採用微型樁、地錨、土釘、排樁和帽梁等地工構造物進行施工(圖四),茲將其施工目的和量體說明如下(游與傳,2017;林等人,2018):

圖四 貓纜T16塔柱整治使用之地工構造物配置示意圖

1. 擋土牆和微型樁:為穩固坡頂土體而施工。其中,在T16塔柱周圍坡面設置微型樁共503支(微型樁為NKSP鋼軌樁、間距0.8m、直徑0.25m)。

2. 格梁式地錨:為穩固陡峭、節理發達之上邊坡砂岩層,採用混凝土格梁加地錨方式進行施工,共設置617支地錨(地錨總長度=25m、錨碇段長=10m、自由段長度=15m、垂直及水平間距2m、設計預力40tons、打設仰角30°)。

3. 土釘加型框:因坡面中段坡度較緩且覆蓋層較厚,無破碎岩盤裸露,所需穩定邊坡力較中上段坡面小,故採用土釘加型框進行施工,共設置1,130支土釘(土釘長=8m、垂直及水平間距2m、打設仰角25°)。

4. 掛網噴植:為避免降雨侵蝕地表,在坡趾裸露面上進行大面積掛網噴植及進行植生復育,其栽植的根系樹種共計710棵,可防止地表土壤的沖蝕和進行坡面保護。

5. 排樁和帽梁:滑動範圍下坡段因地形較緩,覆蓋土層厚,為預防深層滑動破壞,施設三排共104支抗滑樁(樁直徑=80cm、長度=15m、間距1.2m),穩固覆土層及復原步道。樁頂以帽樑連接,提高結構剛度。

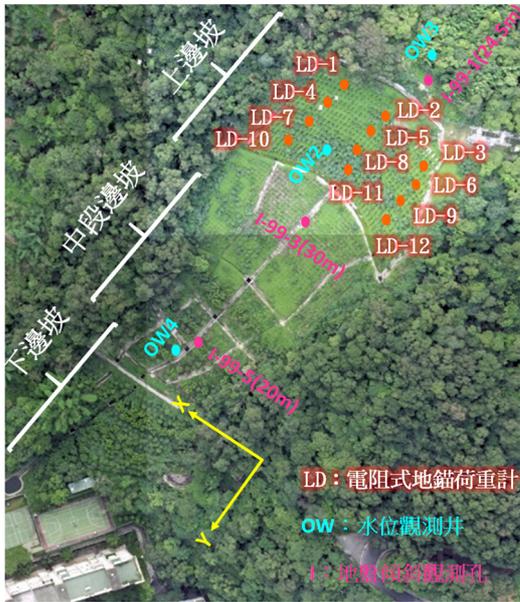
當本文忽略結構變位之監測情資,僅關注上坡段格梁地錨區域之荷重變化和整體滑動邊坡的變形和地下水位資訊時,可整理既有安裝監測儀器如圖五所示。由圖五可知,上坡段格梁式地錨區域內,共佈設電阻式地錨荷重計12只,係安裝於2015年,主要平均分佈於擋土格梁上;水位計和地盤傾斜管則各有3孔,大都在早期滑坡和整治施工時期即裝設(約2009年),主要沿滑動邊坡的中線,由上坡段、中坡段和下坡段進行分佈,茲將這些監測數據近5年來之變化情形,分別說明如下:

圖五 監測設備佈設位置

如表二和圖五所示，被檢核荷重計係由邊坡的中心線，即受力最大且影響邊坡穩定性最具代表性的剖面選出，而揚起試驗則以被檢核荷重計四周的鄰近地錨為實施對象。由表二之檢核結果可知，除了LD-05荷重計讀值異常無比較數據之外，其他荷重計之讀值和鄰近地錨揚起試驗結果有12%~51%的誤差，建議荷重計應逐年更新以維持地錨荷重監測水準。另外，由表二仍可觀察，揚起試驗所得的地錨殘餘荷重皆明顯低於荷重計讀值，並非像荷重計監測反映著穩定的維持荷重，而是有明顯的荷重損失狀況。因此，根據這個檢驗結果，臺北市政府也依據「臺北市公園山坡地邊坡及水土保持設施暨列管邊坡巡勘觀測」作業辦法和專

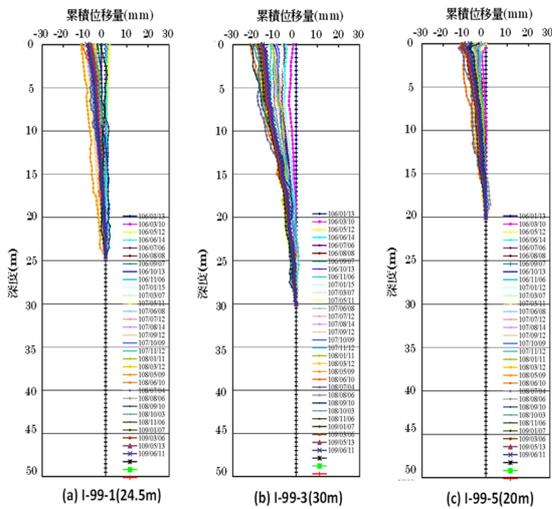
目前臺北市列管邊坡之安全狀態大都委託專業廠商進行定期的巡勘和監測,本文由近5年(2017~)之監測資料的整理(臺北市府大地工程處,2020),可知沿滑動邊坡縱線位移變化皆小於注意值且無特定滑動面,顯示長期並無滑動跡象(圖六)。

圖六 地盤傾斜管之歷史監測資料(邊坡縱線方向/向下邊坡傾斜為”-”值)

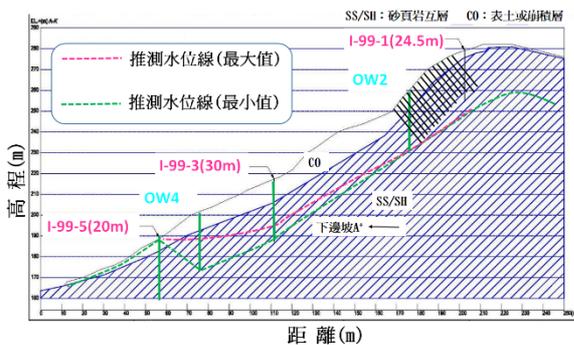
另外，由近5年之長期地下水位觀測數據的整理可知(圖七)，地下水位的變動不明顯，

圖七 依歷史水位監測數據沿邊坡推測之最大和最小可能水面

上坡段之長期最高和最低地下水位面幾乎維持同一高程，但有部分地錨的錨碇段可能和地下水交會，若設計地錨採開口導尖設計，對其銹蝕將造成負面影響；下坡段之長期最高和最低地下水位面則有明顯差異，最大有15m的高程差，顯示坡趾排水的重要性。

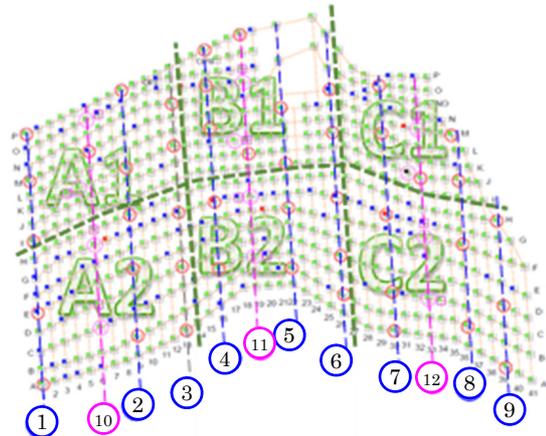
本地錨邊坡之初步(45支)地錨功能檢測選點原則係參考高速公路養護手冊(2019年)建議執行(檢測數量>邊坡地錨總數5%的須求)，但考量未來邊坡穩定分析剖面選用以及分析結果之驗證應用，可將整體邊坡劃分數個微分區，以提高各微分區功能狀態的掌握。如圖八，本地錨邊坡的檢測選點，共採用9道縱向剖面進行分佈(藍線部分)，但當加入原地錨荷重計佈設位置(紫色縱向剖面)，整體地錨邊坡則共有12道剖面。同時，為提高邊坡微分區之地錨功能的掌握，可以I-H橫斷面和3、6縱向剖面將整體地錨邊坡劃分為6個小分區(A1, A2, B1, B2, C1, C2)，茲將其功能檢測結果說明如下(表三)：

圖八 初步地錨功能檢測之選點分佈情形

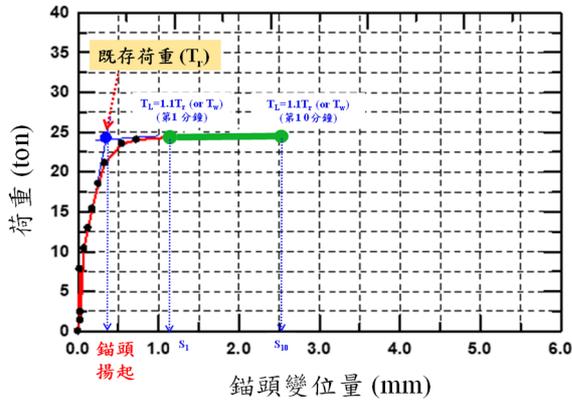
一定程度的最大拉力( $T_L$ )，一般假設為既存荷重的1.1~1.2倍(1.1~1.2 $T_r$ )。第三種情形，當地錨銹蝕情況不嚴重，則可嘗試將地錨揚起試驗之最大拉力( $T_L$ )，提升至設計荷重(1.0 $T_w$ )左右。因此，第二種和第三種情形地錨是否維持健康的錨碇狀態，可透過延伸揚起試驗進行檢核。如圖九之揚起試驗曲線，地錨錨碇狀況的檢核可在最大拉力下，維持10分鐘，並紀錄地錨在最大拉力( $T_L$ )下之起始1分鐘( $S_1$ )和第10分鐘( $S_{10}$ )的錨頭變位量，再以公式(1)計算地錨在最大拉力下的潛變係數( $k_{s(10)}$ )。

$$k_{s(10)} = \frac{S_{10} - S_1}{\log 10 - \log 1} \quad (1)$$

圖九 延伸揚起試驗(地錨錨碇狀況檢核)之執行示意圖

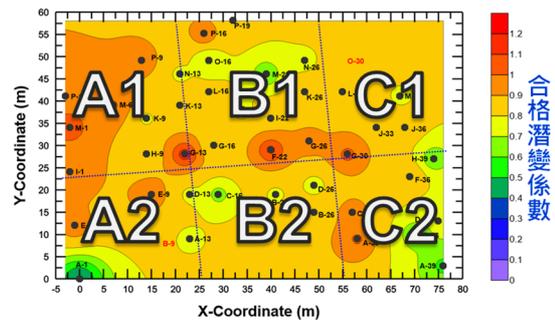
由第四節之地錨功能檢測結果可知，貓纜T16下邊坡之格梁式地錨邊坡，為地錨銹蝕情況「正常」之C級邊坡，但地錨既存荷重則有明顯的荷重損失現象，損失量約0.2~0.5 $T_w$  (8~20T)。因此，可依據公式(2)說明，由受測的45支地錨的揚起試驗推估整體邊坡上，各支地錨在維持既存荷重下對應合格的潛變係數等高線圖(圖十)，以及依據公式(1)說明，在揚起試驗時推求執行延伸揚起試驗之地錨實際潛變係數(圖十一)。由圖十一可知，貓纜T16之邊坡地錨，除銹蝕情況「正常」外，錨碇狀態亦健全，有條件透過複拉方式，回補損失的地錨拉力，以擷節工程經費之支出。

圖十 貓纜T16塔柱下方邊坡地錨在既存荷重下滿足之合格潛變係數等高線分佈圖

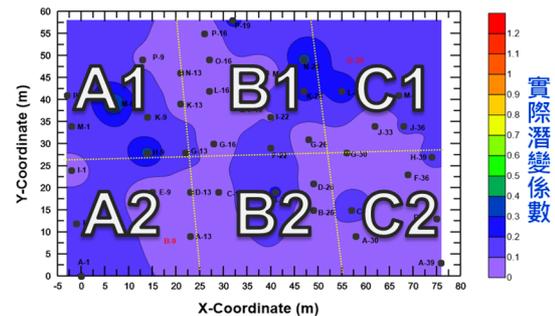
圖十一 貓纜T16塔柱下方邊坡地錨在既存荷重下測得之實際潛變係數等高線分佈圖

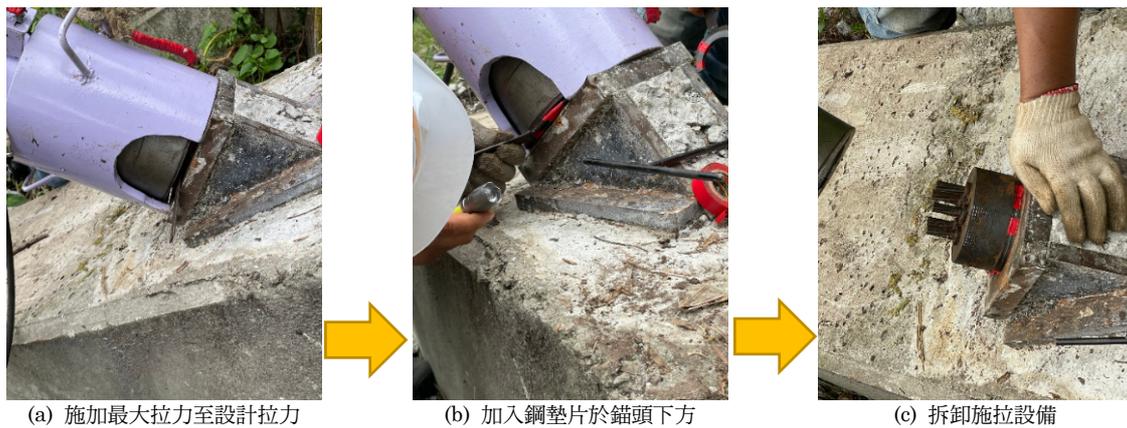
圖十二 地錨複拉時錨頭下方鋼墊片施工情況

2. 透過揚起試驗程序進行地錨複拉：這種複拉的執行程序和一般揚起試驗作法相同，即當揚起試驗獲得地錨的既存荷重後，若發現地錨拉力是損失狀況，可進一步透過延伸揚起試驗進行錨碇狀況檢核，若既存荷重對應之潛變係數合格，將同步透過揚起試驗將最大拉力施加至設計拉力，此時承壓板與握線器間的空隙，可依圖十二方式加入鋼製墊片以完成荷重補充的工作(備註：10噸拉力約須1公分厚鋼墊片)。

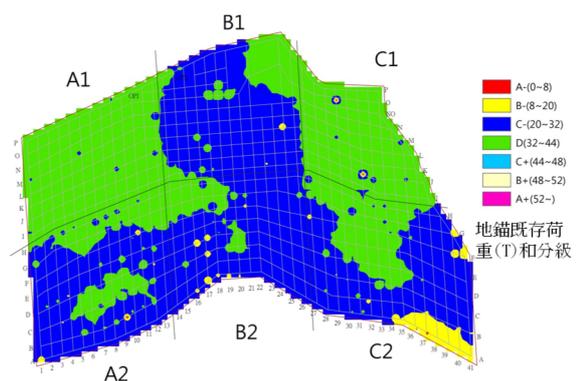
比例進行補設作業，依前期貓纜T16之邊坡地錨之45支地錨揚起試驗可知，其失效比例約5~10%。目前，貓纜T16塔柱下方地錨邊坡目前已依上述程序完成A2, B1, B2, C2四個微分區地錨(約417支地錨)的揚起試驗(獲得既存荷重)、錨碇狀況檢核(錨碇潛變係數檢核)和荷重補充作業(複拉)，如圖十三可知，受檢的420支地錨，其既存荷重大都分佈在20~32T，約須補充8~20T的荷重(如圖十四為複拉工程使用的鋼墊片規格)，圖十五則為完成複拉之荷重分佈圖，由圖可知約有33支地錨在複拉程序中失效，其比例約為 $33/417=8\%$ ，和前期45支地錨揚起試驗的失效比例吻合。若不論施工難易度和環境美觀問題，吾人可進一步以貓纜T16之邊坡地錨

圖十三 貓纜T16塔柱下方邊坡地錨A2, B1, B2, C2四個微分區之地錨既存荷重等高線分佈圖

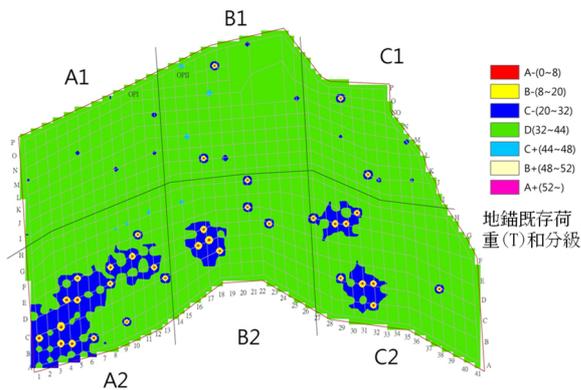
圖十五 貓纜T16塔柱下方邊坡地錨A2, B1, B2, C2四個微分區之地錨複拉後荷重等高線分佈圖
